# PV-Thermografie-Bericht

Argusauge | Benjamin Baumgärtner  
Mobil: 0155 1023 6892  
Mail: [info@argusauge.de](mailto:info@argusauge.de)  
Web: [www.argusauge.de](http://www.argusauge.de)

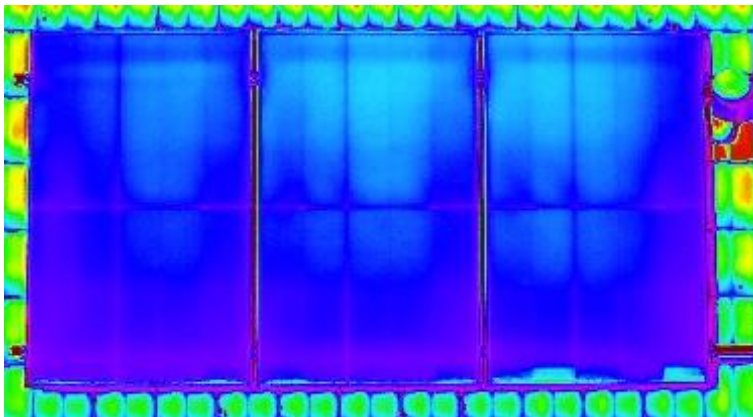
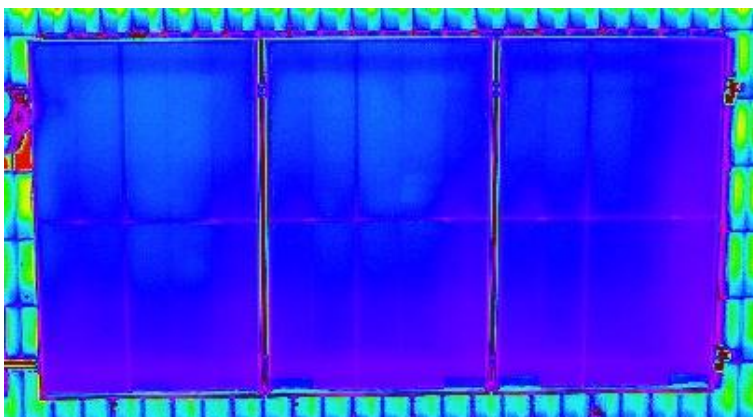
A1, A2, A3

Die Auswertung der Thermobilder zeigt keine Auffälligkeiten. Die Oberflächentemperaturen sind sehr homogen verteilt; es treten weder punktuelle Hotspots noch relevante Abweichungen zwischen den benachbarten Modulen auf. Dieser Anlagenteil befindet sich in einem thermisch unauffälligen Betriebszustand.

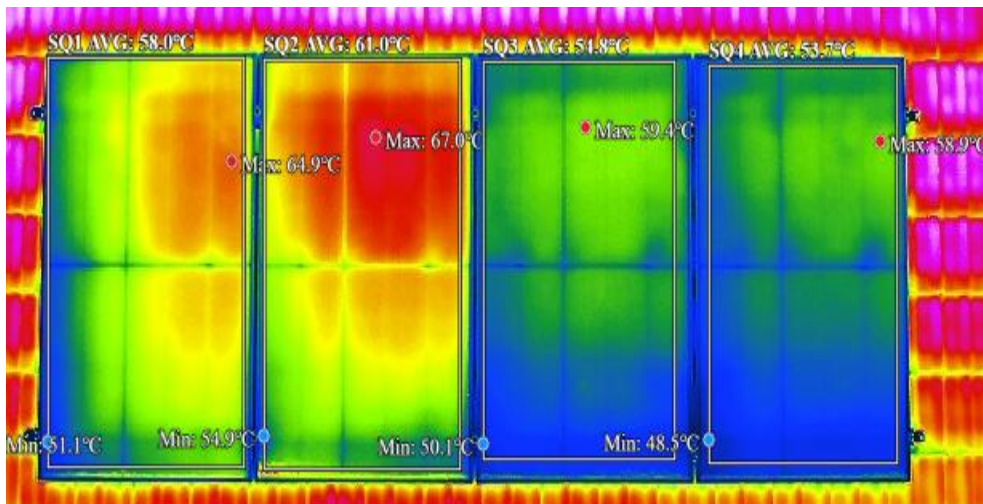
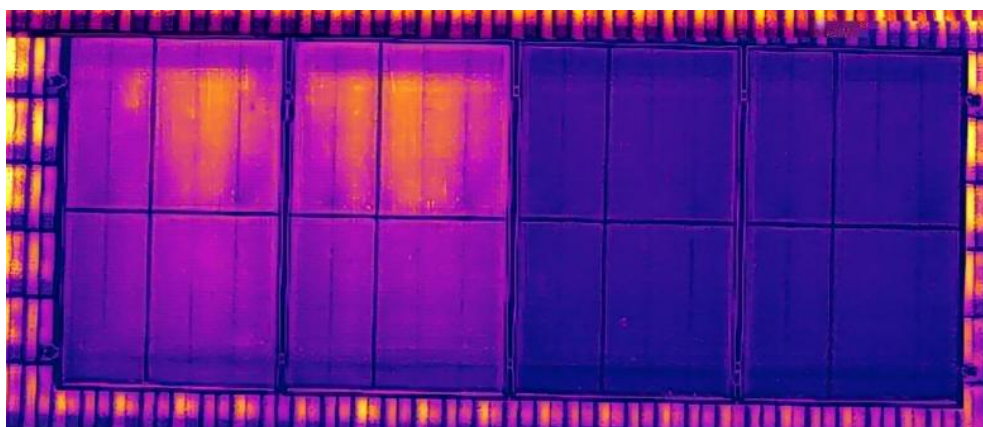
#### A1, A2, A3, A4

| | 1 | 2 | 3 | 4 |
|---|---|---|---|---|
| A | K2 | K2 | | |

Hier wurde eine eindeutige Anomalie festgestellt. Die beiden linken Module weisen eine signifikant höhere Temperatur auf als die beiden rechten Module. Da diese Temperaturdifferenz bei identischer Sonneneinstrahlung auftritt, ist von einem Fehlerzustand (z. B. Leerlauf, String-Unterbrechung oder Defekt) der beiden linken Module auszugehen.

- **Pos. [3.3.A1 + 3.3.A2] Messtechnische Überprüfung (Südseite):**  
Zur Vermeidung weiterer Ertragsverluste wird eine zeitnahe messtechnische Überprüfung (Messung der Leerlaufspannung und des Kurzschlussstroms) der betroffenen Module auf der Südseite durch einen qualifizierten Fachbetrieb dringend empfohlen.

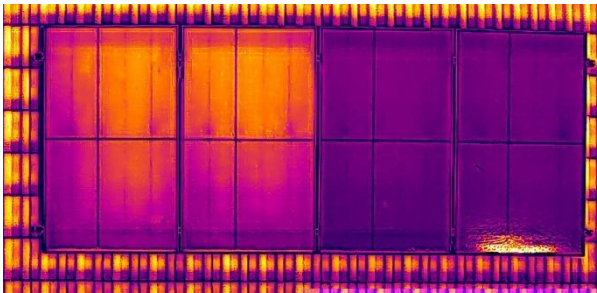
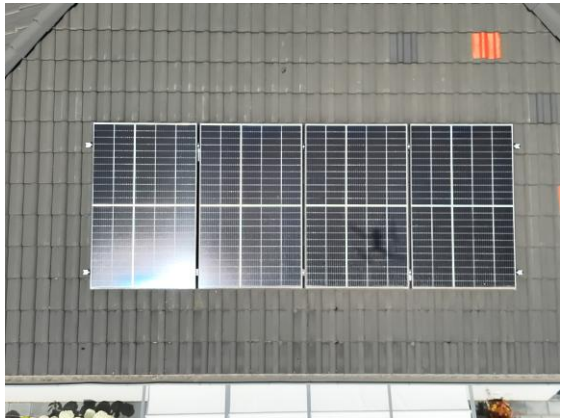
| Position | 2.2.A1 |

| Fehlertyp / Diagnose | Defekter / falsch angeschlossener String, Modul im Leerlauf |
| Kritikalität | Klasse 2 – Mitte |

| Befund | Diagnose / Fehlertyp | Delta T (K) | Kritikalität |
|---|---|---|---|
| [2.2.A1] | Modul im Leerlauf | n.r. | 2 - Mittel |

| Priorität | Maßnahme | Betroffenes Modul / Bereich | Zeitraumen | Zuständig |
|---|---|---|---|---|
| Mittel | Messtechnische Überprüfung | 3.3.A1 + 3.3.A2 | < 3 Monate | Eigentümer |

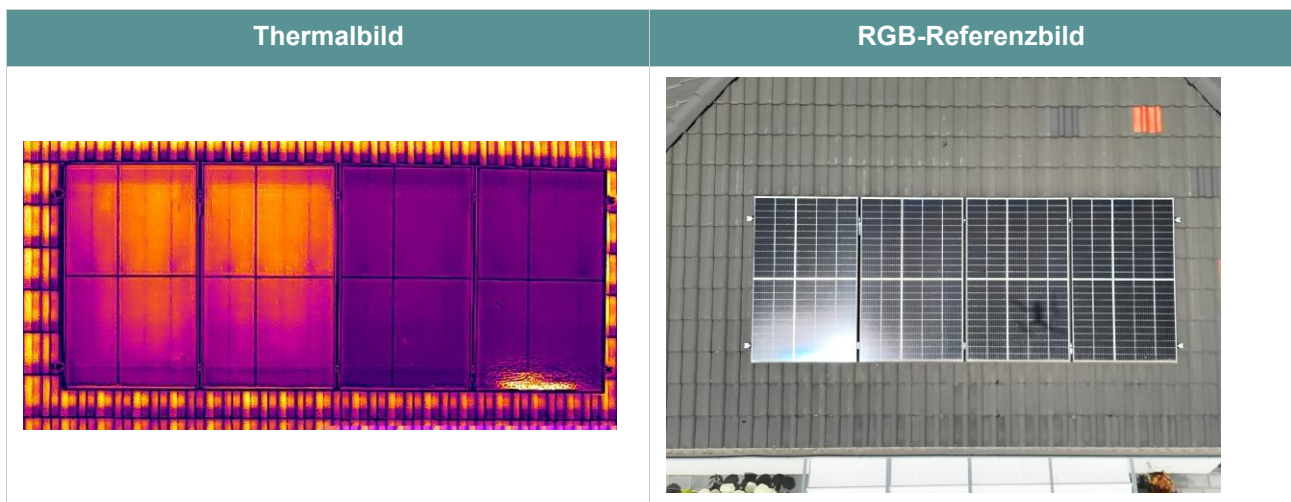
| <b>Position</b> | 2.2.A2 |

| <b>Fehlertyp / Diagnose</b> | Defekter / falsch angeschlossener String, Modul im Leerlauf |
| <b>Kritikalität</b> | Klasse 2 – Mitte |

| Befund | Diagnose / Fehlertyp | Delta T (K) | Kritikalität |
|---|---|---|---|
| [2.2.A2] | Modul im Leerlauf | n.r. | 2 - Mittel |
